Unterhaltungsverband UHV 97 Mittlere Hase

Gewässerunterhaltung und Landschaftspflege

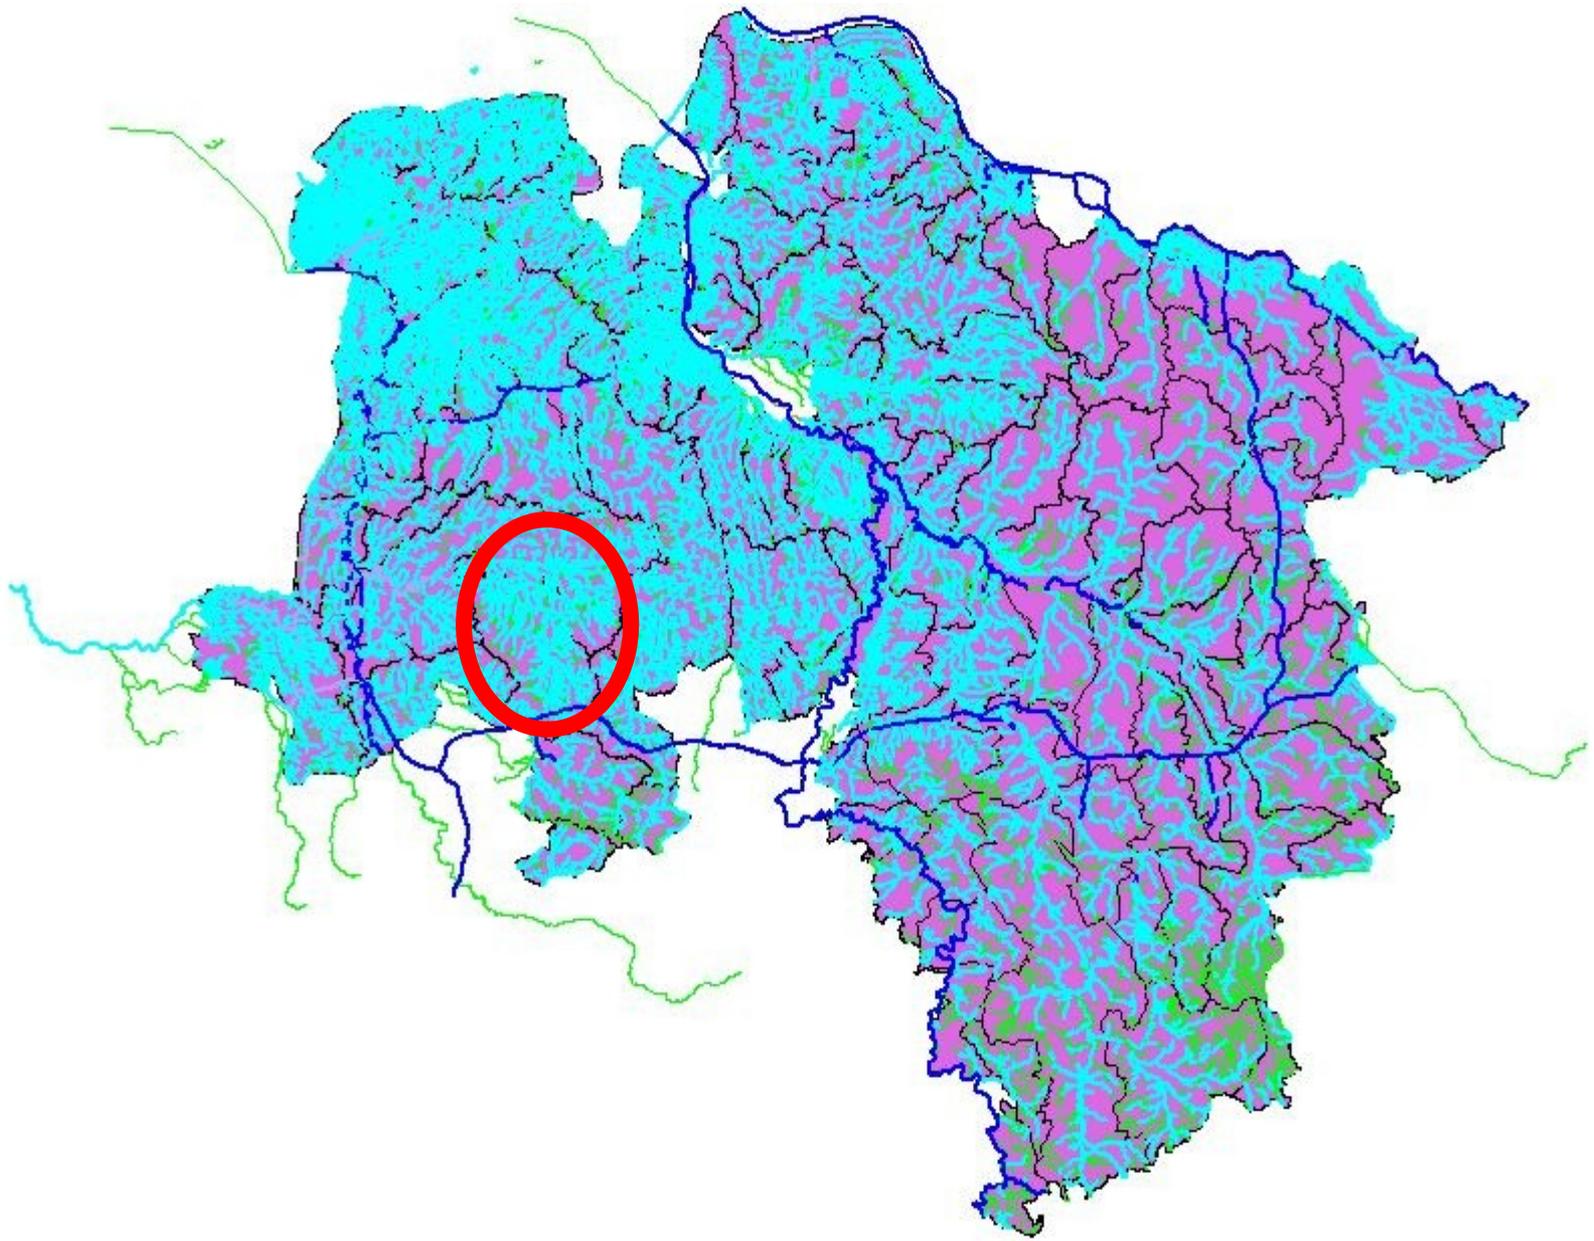
UHV 97 Mittlere Hase

A = **77.500** Hektar

L_{UHV 97} = **638** km (155 Gewässer)

Sandfänge_{UHV 97} = **114** Stück

L_{Wabos} = **327** km (571 Gewässer)

RHB's = **140** Stück

Privatgräben **435** km, ca. **2.200**

Gräben / ca. **500** Kunden

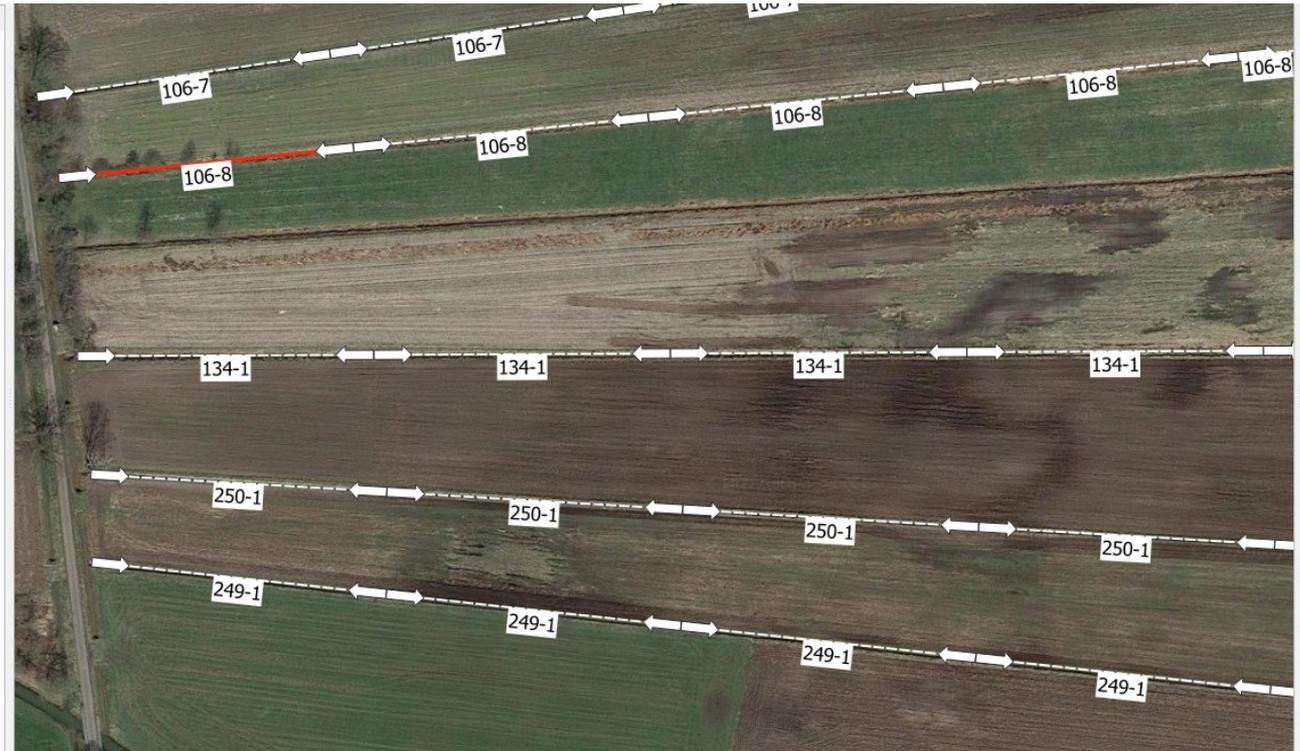
Nullzustand: Unfertig

- ✓ artl_privat_schlegel_03_02_2022
 - Abschnitte
 - n
 - tlw
 - ja
 - Gewässer
- artl_privat_bagger_03_02_2022
- artl_privat_03_02_2022
- ti_langen_schlegel
- ti_langen_bagger
- ti_langen
- artl_me_bagger_abschn_03_02_2022
- artl_me_schlegel_abschn_03_02_2022
- ableiter_nlwkn
- artl_me
- Artl. Bauwerke
- Station_100 m
- UHV 97
- sg_artland_25_01_2022_schlegel
- sg_artland_25_01_2022_bagger
- Station_Klitzenbach
- Klitzenbach III. Ord.
- EHB SG. Artland
- Google Satellite
- Streetmap_Artl_M
- dgk5_Whedel
- Whedel_1
- dgk5_Artl_M
- Verbandsgebiet_Artl_M_Ortho

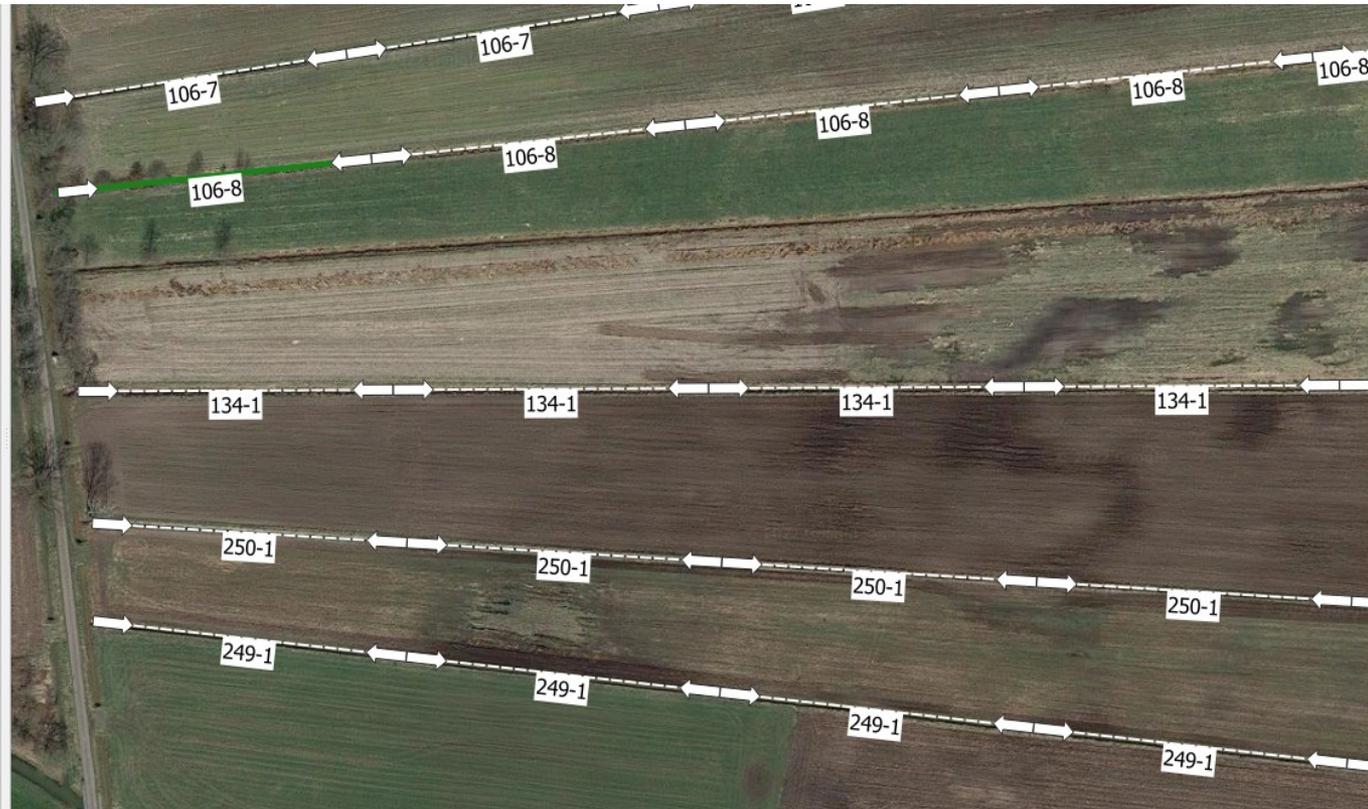
Arbeitszustand Schlegel: Fertig

- artl privat schlegel 03_02_2022
 - Abschnitte
 - n
 - tlw
 - ja
 - Gewässer
- artl privat bagger 03_02_2022
- artl privat 03_02_2022
- ti langen schlegel
- ti langen bagger
- ti langen
- artl me bagger abschn 03_02_2022
- artl me schlegel abschn 03_02_2022
- ableiter nlwkn
- artl me
 - Artl. Bauwerke
 - Station 100 m
 - UHV 97
- sg artland 25_01_2022 schlegel
- sg artland 25_01_2022 bagger
- Station Klitzenbach
- Klitzenbach III.Ord.
- EHB SG. Artland
- Google Satellite
- Streetmap_Artl_M
- dgk5_Whedel
- Whedel_1
- dgk5_Artl_M
- Verbandsgebiet_Artl_M_Ortho

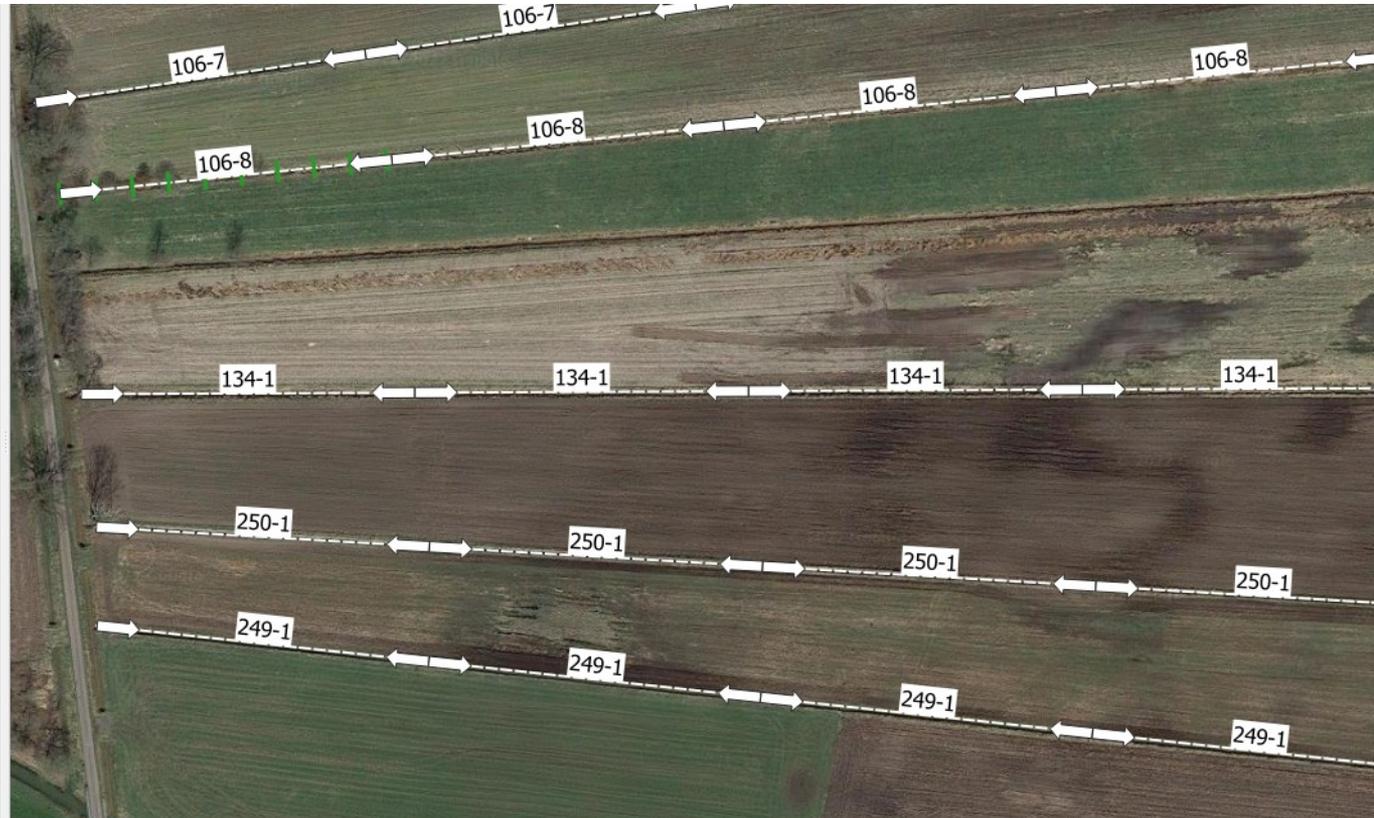
Arbeitszustand Bagger: Fertig

- artl_privat_schlegel_03_02_2022*
 - Abschnitte
 - n
 - tlw
 - ja
 - Gewässer
- artl_privat_bagger_03_02_2022*
 - Abschnitte
 - j
 - n
 - tlw
 - Gewässer
- artl_privat_03_02_2022*
- ti_langen_schlegel*
- ti_langen_bagger*
- ti_langen*
- artl_me_bagger_abschn_03_02_2022*
- artl_me_schlegel_abschn_03_02_2022*
- ableiter_nlwkn*
- artl_me*
- Artl. Bauwerke*
- Station_100 m*
- UHV 97*
- sg_artland_25_01_2022_schlegel*
- sg_artland_25_01_2022_bagger*
- Station_Klitzenbach*
- Klitzenbach III.Ord.*
- EHB SG. Artland*
- Google Satellite**

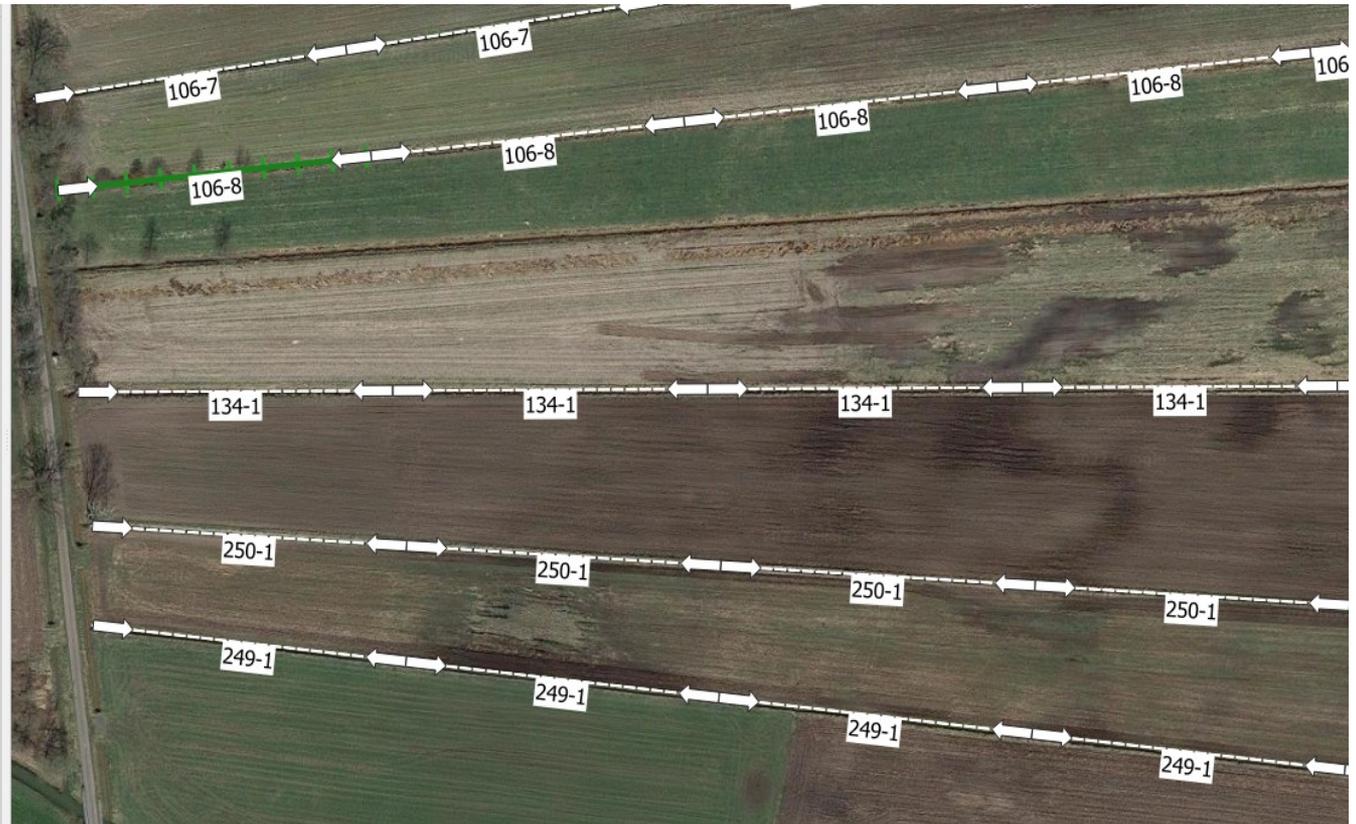
Arbeitszustände: Fertig

- artl_privat_schlegel_03_02_2022
 - Abschnitte
 - n
 - tlw
 - ja
 - Gewässer
- artl_privat_bagger_03_02_2022
 - Abschnitte
 - j
 - n
 - tlw
 - Gewässer
- artl_privat_03_02_2022
- ti_langen_schlegel
- ti_langen_bagger
- ti_langen
- artl_me_bagger_abschn_03_02_2022
- artl_me_schlegel_abschn_03_02_2022
- ableiter_nlwkn
- artl_me
- Artl. Bauwerke
- Station_100 m
- UHV 97
- sg_artland_25_01_2022_schlegel
- sg_artland_25_01_2022_bagger
- Station_Klitzenbach
- Klitzenbach III.Ord.
- EHB SG. Artland
- Google Satellite
- Streetmap Artl M
